史跡土塔

堺市中区土塔町 2143-1

土塔

堺市

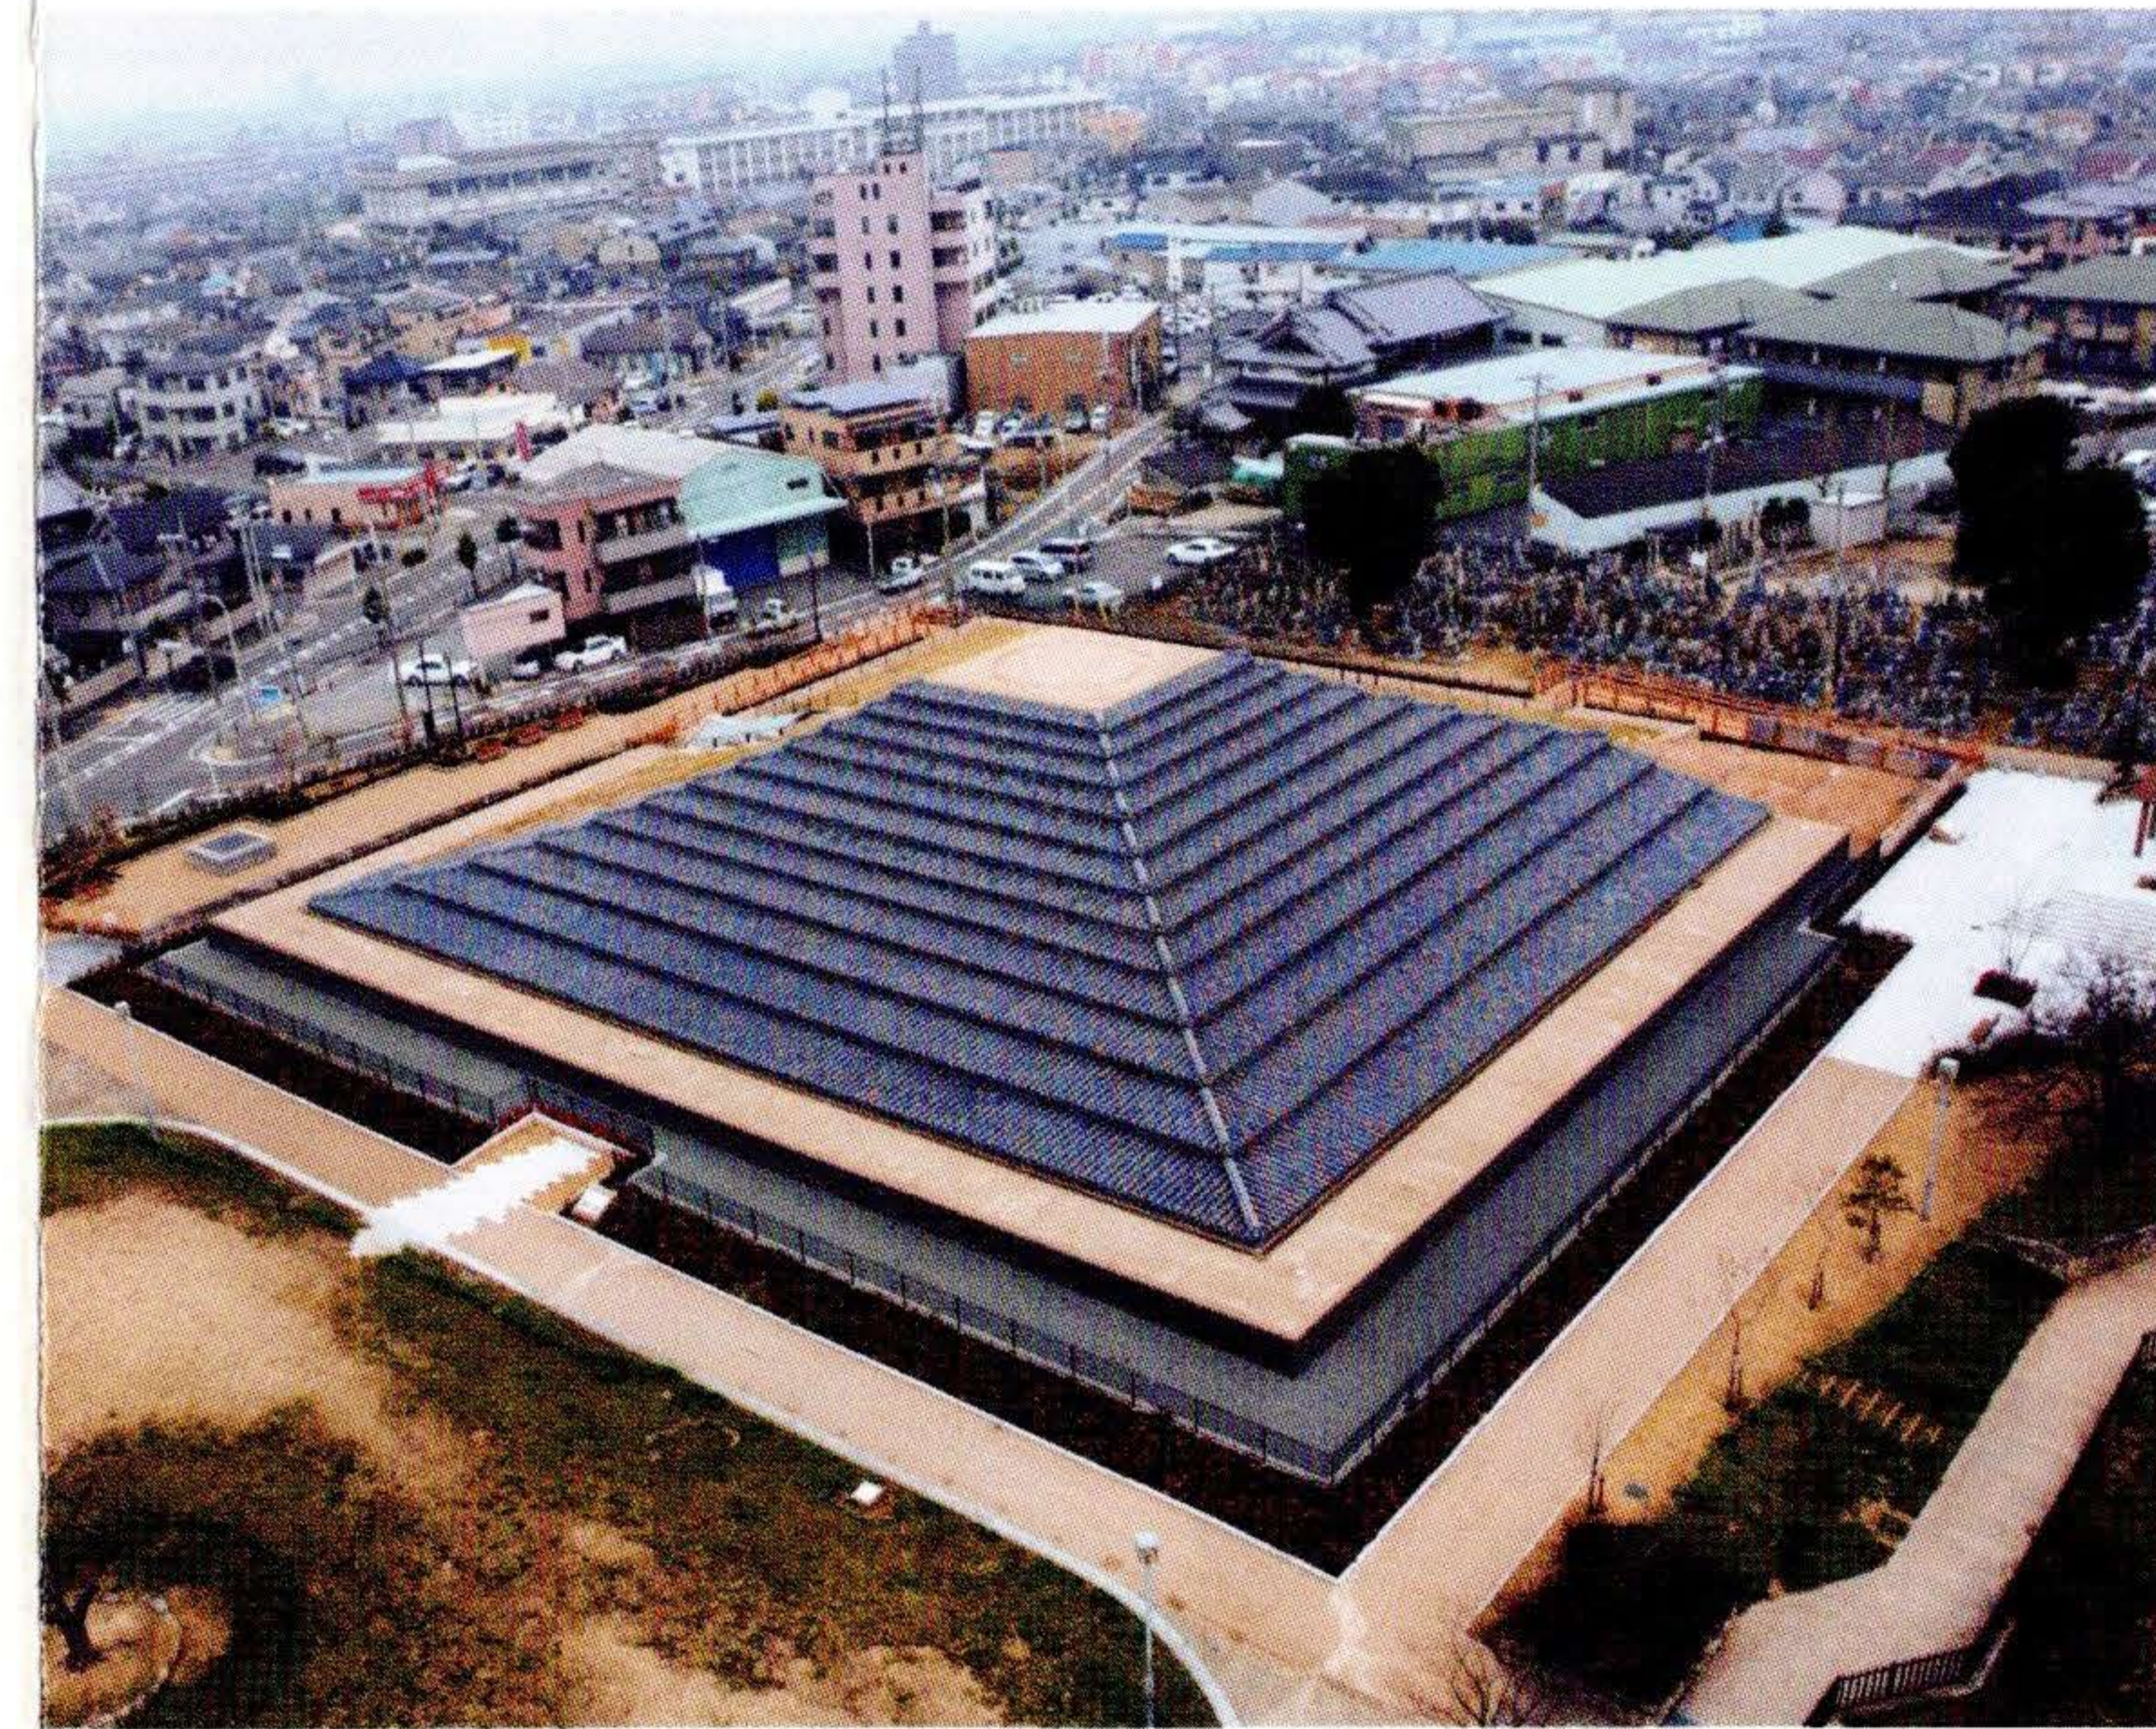
土塔の盛土工法

土塔は土を盛り上げてつくられています。はじめに地面を水平に整地し、タテ30cm、ヨコ20cm、厚さ10cm程の大きさに揃えた粘土の塊を、各層の輪郭となる位置に並べて正方形の枠をつくります。この枠の中に土を詰め、さらに枠を積み上げて上層をつくるという作業を繰り返しています。

ここに展示しているのは、西面の六層から九層にかけての断面を転写したもので、積み上げた粘土が土塔を上下に貫く柱のように見えます。

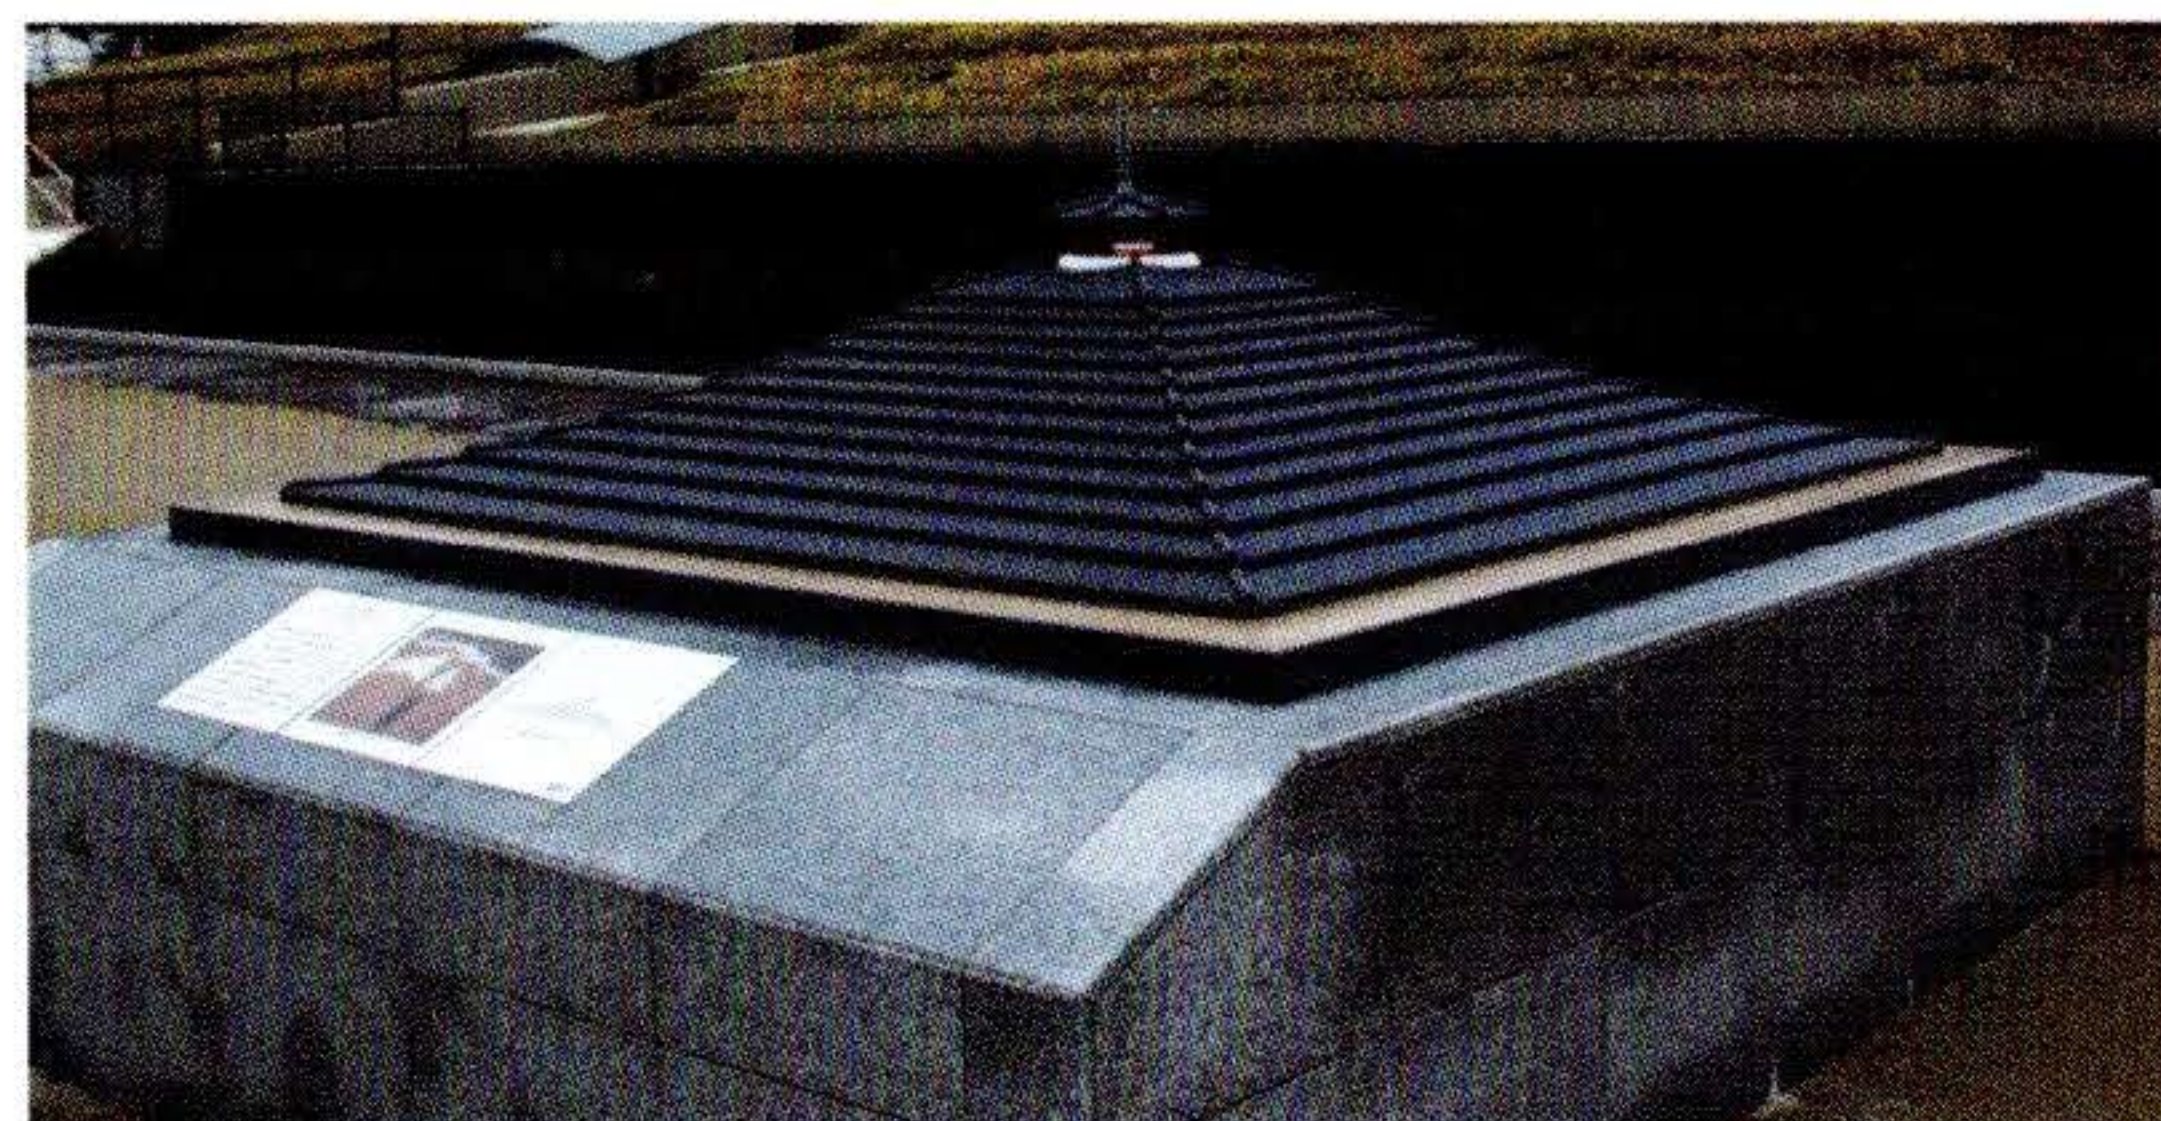
瓦葺と文字瓦

土塔には、全面に瓦が葺かれていました。その数は約60,000枚にもなります。また各層の垂直面にも瓦を立てて風雨による盛土の崩壊を防いでいたようですが、葺かれていた瓦の製作年代から、室町時代までは瓦葺の補修が行われていたことがわかります。

土塔からは文字を記した瓦が約1,300点出土しています。大半は人名で、行基と共に土塔を建立した知識と呼ばれる人々の名を記したと考えられ、男女を問わず僧尼や氏族の名前も見られます。

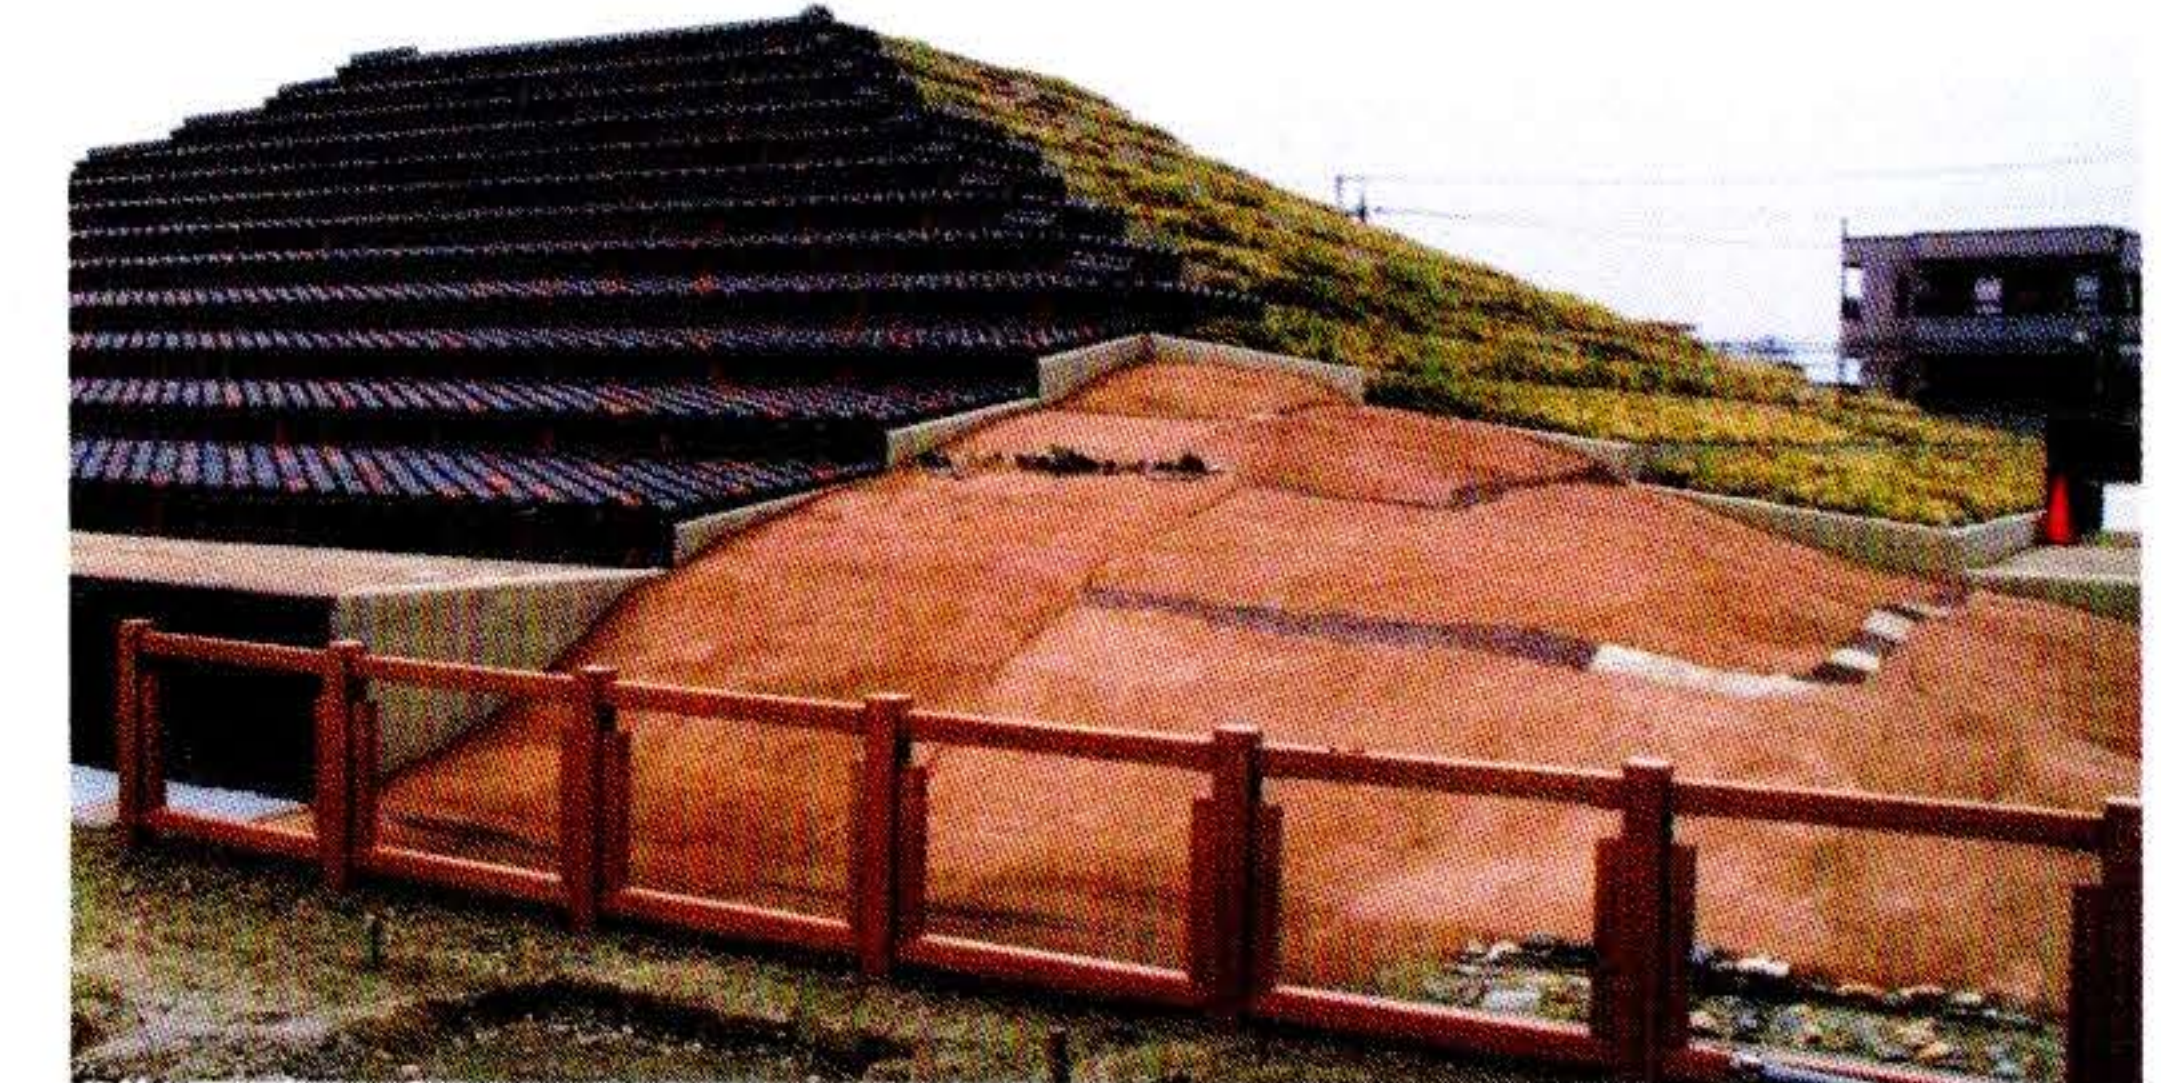
遺構の再現

ここでは発掘調査の遺構検出の状況を再現しています。築かれた当初の瓦葺は残っていませんが、基壇・初層・二層・三層の南東角や層の境が茶色や灰色の粘土の並びで確認できます。初層の奥の瓦は築かれた当初のものではなく奈良時代後半に補修されたものです。

外周には丸瓦や平瓦を積み上げた基壇の外面の化粧が残っていました。本来は1.2mの高さがあったと考えられますが、手前には崩れ落ちた大量の瓦が散乱していました。
