菅原遺跡

— 平城京西方の円堂遺構 —

編集・発行 公益財団法人元興寺文化財研究所

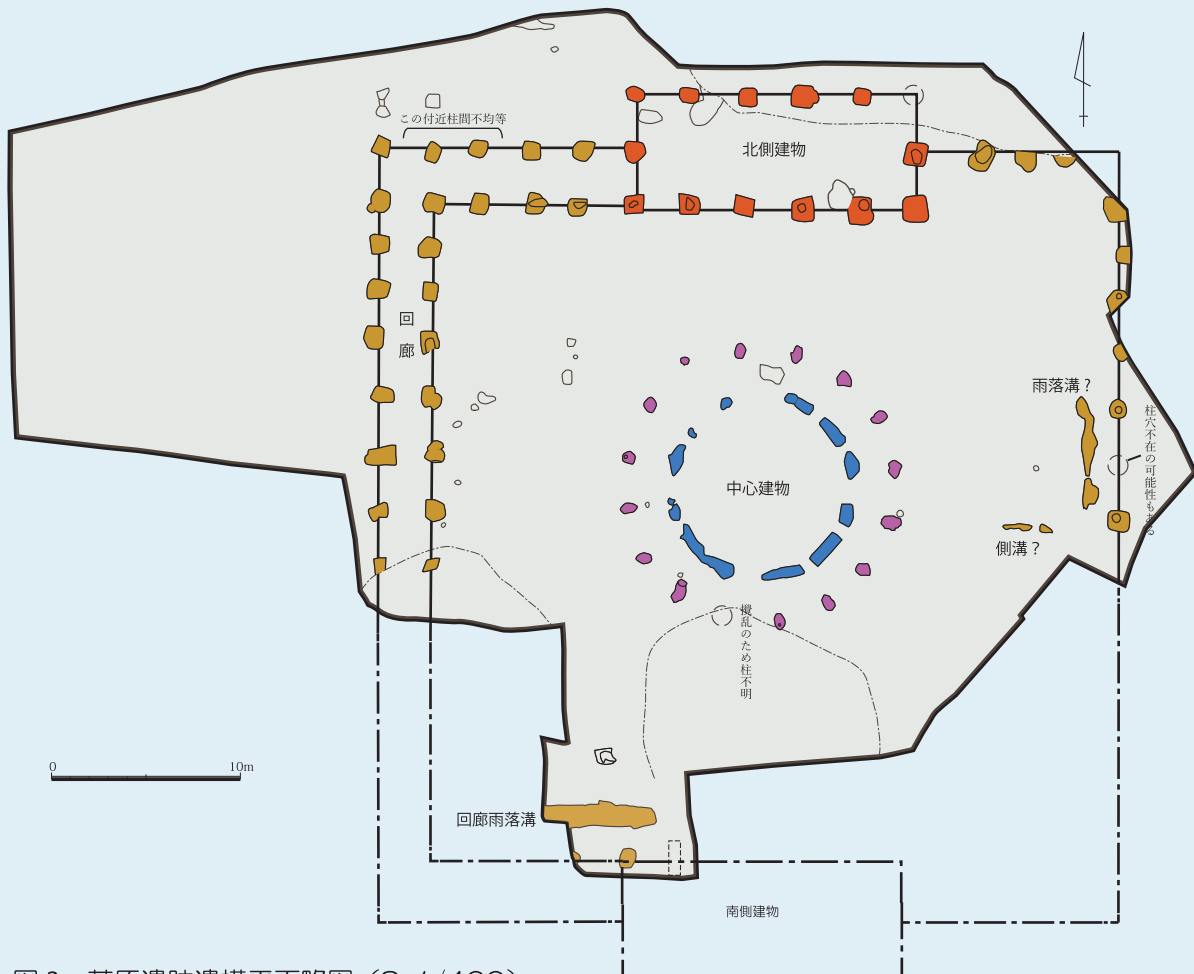
図3 菅原遺跡遺構平面略図 (S=1/400)

発見されたのは大規模な回廊^{かいろう}と呼ばれる廊下で取り囲まれた区画と、その中心に配置される建物です。

回廊は80～100cm四方の正方形の柱穴で構成されます。単廊^{たんろう}と呼ばれる対面通行構造の回廊と推定されますが、東・南面は斜面の崩壊によって失われています。北面東半分は回廊ではなく、塀となっており、東面全面と、南面東半分も塀であった可能性が高いと考えられます。南面西半が回廊型式であった場合、回廊中心間の推定距離は南北38.5m、東西内法は36.4mを測ります。

南面および東面には雨落ち溝と思われる溝が伴います。南面柱列雨落ち溝からは多数の瓦が出土しており、中には奈良時代中期(750年前後)の軒平瓦^{のきひら}が含まれます。

回廊北面には東西五間、南北二間の建物を取り付きます。形状からお堂であったと考えられます。

中心建物は推定16基の柱穴が円形に取り巻くもので、内側には石材を抜き取ったと考えられる不整形な穴が巡ります。

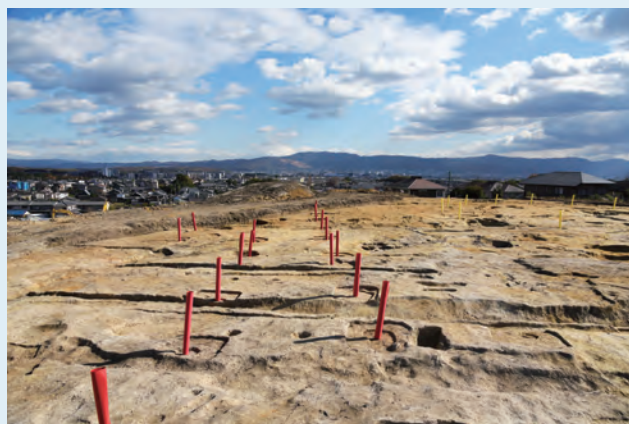
写真1 回廊の柱復元(西から)

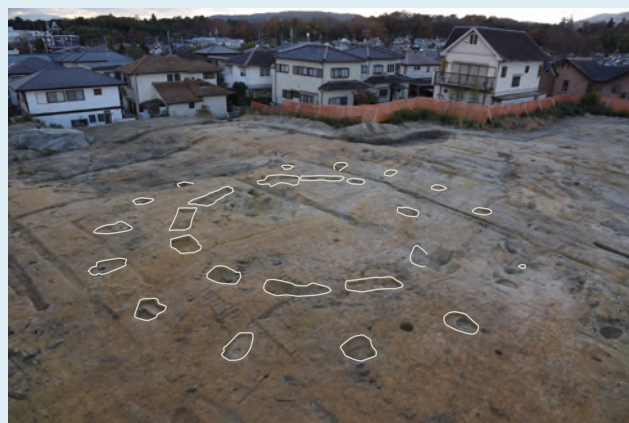
写真2 中央建物(北東から)

中心建物は柱穴が円形に並ぶ類例のないものです。どのような構造であったのか、復元が非常に難しいのですが、現在のところ、円形の多宝塔を想定する案が有力です。敦煌莫高窟の壁画には円形の仏塔が描かれており、こうした中国の情報をもとに作られた建物かもしれません。

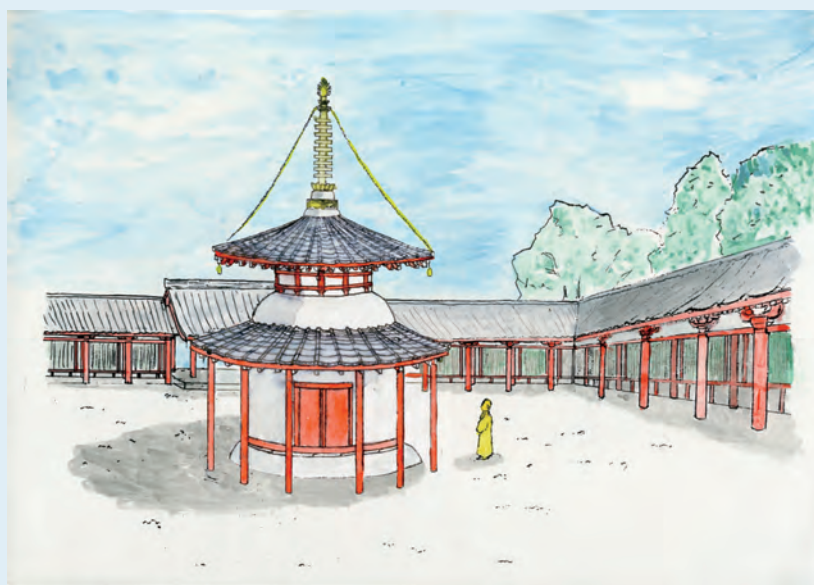
図4 菅原遺跡推定復元（多宝塔形式で復元）

ただし、円形基壇の上に八角堂を置く案や、インドのストゥパーのような土饅頭構造の周りを柵で囲っていた、という案もでており、上部構造についてはなお検討の余地があります。
